ドローンによる 無料診断実施中!

外壁 屋根 塗装

施工の具体例

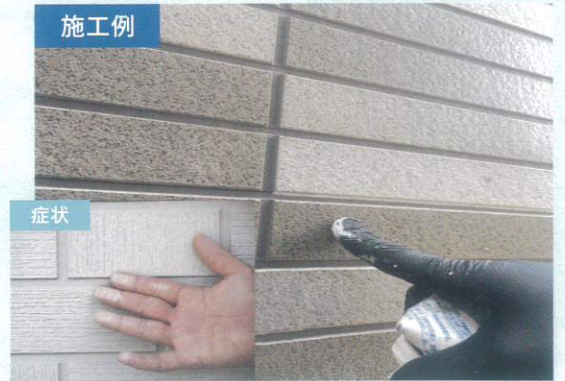
施工例

チョーキング現象

対応年数(目安): 3~10年程度

対応方法 再塗装

目安としては、手で触れてみて外壁塗装が付着したり、水に濡らして外壁が濡れている時に変色していると、チョーキング現象が起こっている可能性があります。これは防水効果が薄まっている合図で、水をはじくことができません。そのまま放置していると中に水が入り、劣化が始まります。特にベランダ・土間などは水漏れ・雨漏りに繋がるのリスクがあり、塗り直しのタイミングとなります。

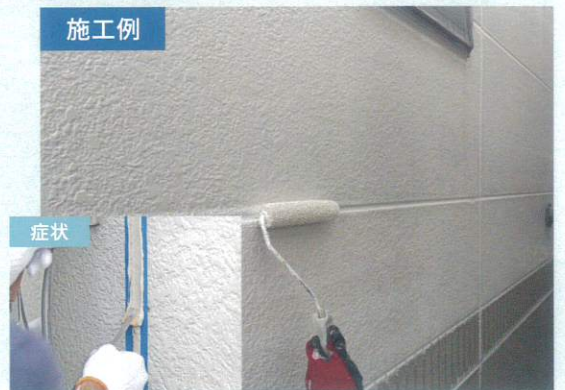
施工例

サイディング補修

対応年数(目安): 7~10年程度

対応方法 再塗装、部分補修(ひび割れ、コーキングの劣化)

外壁の素材の経年劣化や変形を放置すると、内部の防水紙に水がまわり雨漏りが発生したり、内部木部の腐朽で最終的に湿った木を好むシロアリが寄ってきます。また、使用している外壁がメーカー廃盤になっている可能性もあり、あまりに年数が経過すると設置可能な対応外壁素材がなくなり、余計な改修費用がかかったりもするので定期的なメンテナンスや点検をオススメしております。

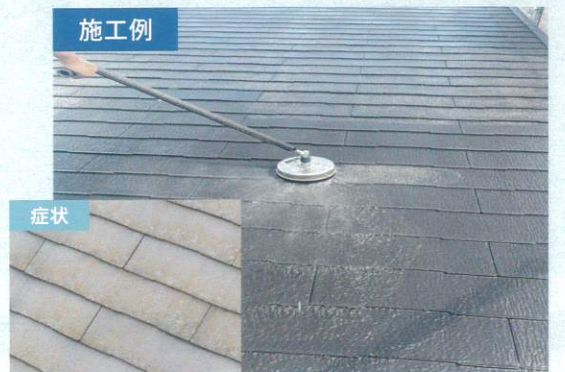
施工例

屋根瓦補修(セメント系・カラベスト)

対応年数(目安): 10年程度

対応方法 再塗装(塗り替えが3回目の場合は瓦の入れ替えを推奨)

屋根は紫外線や熱・酸性雨などにさらされ、常に過酷な環境に置かれています。経年劣化により塗膜の防水性を失い、雨水がしみこみやすくなります。これを放置しておくと、コケ・藻の発生やヒビ割れ・下地の反りなどを引き起こし、屋根の耐久性を低下させる原因となります。
